1.城跡等の総括的事項					
名称(遺跡名)	新発田城跡	都道府県	新潟県	市町村	新発田市
文化財種別	市指定史跡（本丸石垣部分）	指定年月日	平成14年1月7日	指定面積	6995.33㎡
その他の指定	国指定重要文化財（表門・旧二の丸隅櫓）	その他の法規制	都市計画公園（新発田城址公園） 新発田市景観計画（歴史景観エリア（新発田城跡周辺区域））		
保存活用計画	☐有 ☑無	整備基本計画	☐有 ☑無		
調査担当部署	市教育委員会　文化行政課	整備担当部署	市教育委員会　文化行政課		
管理担当部署	市教育委員会　文化行政課 市　維持管理課	指定管理者	無		
委員会設置状況	新発田城石垣検討会委員会（平成30年～）	その他計画	新発田市文化財保存活用地域計画（令和5年7月認定） 新発田城土橋門復元整備計画（令和7年３月）		
城郭等の概要	加治川旧扇状地に築かれた平城で、構えは本丸を不整形の二ノ丸が取り囲み、その南側に三ノ丸が付き、各曲輪は外堀（水堀）で囲われている。 藩の正史である『御記録』の記載から、新発田藩の初代藩主・溝口秀勝の入封に伴う慶長３（1598）年に築城が開始され、承応３（1654）年、三代藩主・宣直の「御寄付御書院御普請成就」の記述をもって城の完成とみられるが、幕府に提出した『正保城絵図』（「越後国新発田之城」図）を見れば、それ以前におおよそ完成していたことが知れる。以後、江戸時代を通じ、城郭破却まで溝口氏が居城した。 現存遺構は本丸の表門 ・ 旧二の丸隅櫓（国重文）、 本丸の石垣と堀の一部（市史跡） ・ 土橋門付近の土塁である。 また、平成16（2004）年には三階櫓と辰巳櫓を各資料（史料）に基づいて伝統的技術で復元した。				
石垣の面積	約1700 ㎡	石垣の総延長	約0.35 ㎞		
石垣の特徴	本丸の石垣は、市内（五十公野字古寺周辺）で産出される粗粒玄武岩（通称「古寺石」）を用いた切石の布積みが主体である。現存部分は延長約350mだが、かつては本丸北西側に腰巻石垣が存在していた。使用される築石は比較的小ぶりなものが多く、精加工された切石の布積みは切込接石垣の典型例といえる。また、隅角部の角石には、稜線を縁取る加工も認められる。なお、現存する本丸の石垣は、寛文８（1668）年の火災後の、寛文10年の修築に伴うものとみられ、現在の縄張りとなる。 また、発掘調査により裏門及び土橋の石垣が検出され、本丸部の築石よりも加工が粗く、一部割石も用いられている。

1.城跡等の総括的事項

1.城跡等の総括的事項					
名称(遺跡名)	福井城跡	都道府県	福井県	市町村	福井市
文化財種別	埋蔵文化財包蔵地	指定年月日		指定面積	
その他の指定		その他の法規制			
保存活用計画	☐ 有 ☑ 無	整備基本計画	☐ 有 ☑ 無

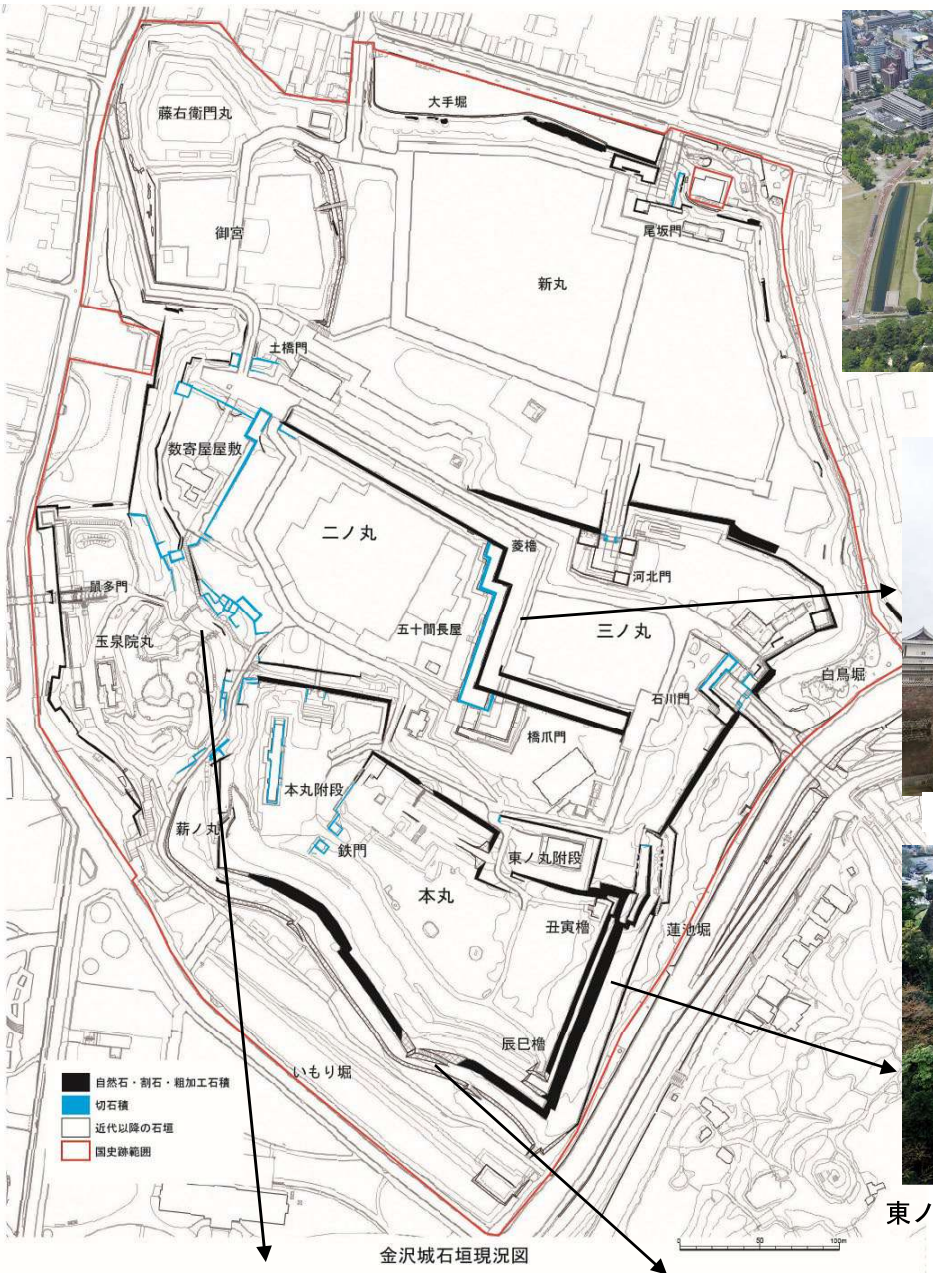
R6能登半島地震による石垣の被災状況と復旧作業（本丸南石垣）

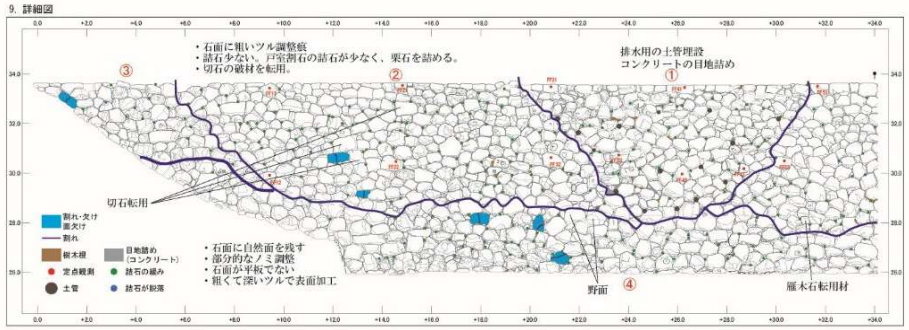
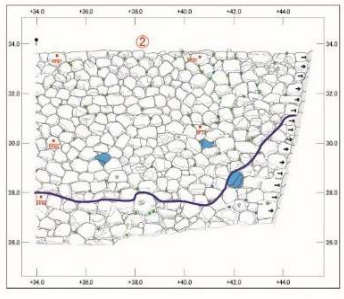
排水用土管と目地詰め（様相①）

石垣前面に緩衝地帯はなく、直近に建物などがある

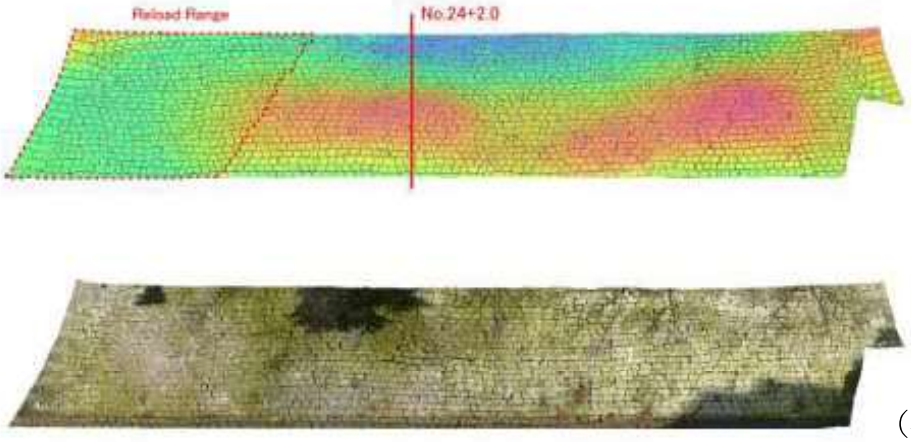
見取図・写真

破損状況		緩み	孕み	崩れ	抜け落ち	崩れ	樹木	天端の沈下	その他	変形の計測	有・無	危険度		
隅角部	天端	無	無	無	無	無	無	無	無	観測年・状況		崩落等の可能性		a2
	中部	無	無	角脇石1個	無	無	無	—	無			周辺の利用形態から見た危険性		b1
	根基部	無	無	無	無	無	無	—	無					
単石～平石～部	天端	若干有り	無	無	無	無	マツ	若干有り	倒れ込み			危険度	1次	B2
	中部	有	有	2個	無	無	無	—	無					
	根基部	若干有り	有	3個	無	無	無	—	無				最終

古絵図・古文書等	「御門御櫓之部」「御城下之図 貞享二年」「福岡御城下絵図 貞享二年」「御城下之絵図 正徳四年」「御城下絵図 安永四年」「福井分間之図 中村清勝 文化八年」『福井城普請』他古写真		
既往の発掘調査・研究等			
上物建造物	【1601年～1606年頃】坤櫓（二層） → 【江戸時代中期】再建坤櫓（三層） → 【明治期以降】無し 櫓		
築造時期	【1601年～1606年頃】	改修時期	昭和57年（1982）積み直し　※ 下図に「Reload Range」として図示。
分類		編年
