1.城跡等の総括的事項

2.城郭の概要等に関する図面・写真（城域・指定範囲・各曲輪配置・石垣配置・関連建造物配置等）

3. 石垣カルテの作成状況

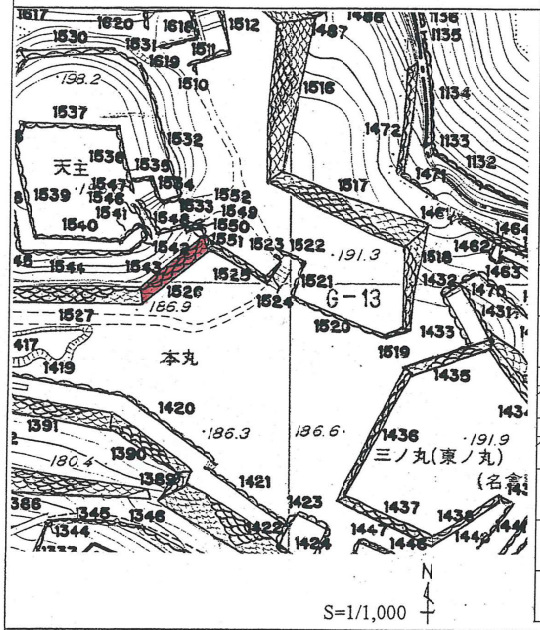
石 垣 NO	1526
整備ゾーン	主郭一帯整備ゾーン 遺構修景地区
地 区 番 号	F-12, 13
石 垣 部 位	天主
角の形状 右	入角
角の形状 左	出角
石垣延長 (m)	4.98
石垣高さ(m)右	61.00
石垣高さ(m)左	4.41
石垣勾配 右	0.00
石垣勾配 左	59.00
石 垣 現 状	部分崩壊、ヌケ

転用石	有り（　　）・ [なし]	構築年代	[天正] ・ 江戸 ・ 近現代

特記事項：自然石
野面積

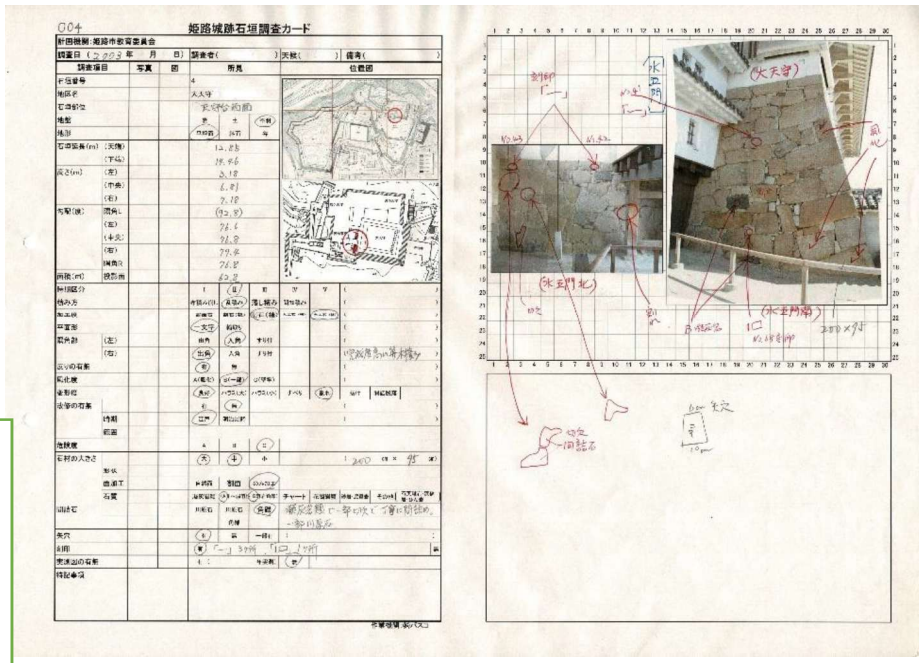
石垣カルテ▶
委託業者が高さ等の計測と写真を作成し、姫路市専門職員が所見を記入。

姫路城跡石垣予備診断目（案）▼
「文化財石垣予備診断実施要領（案）」に基づきながら、姫路城石垣の評価の目安を作成中。調査は並行して実施。

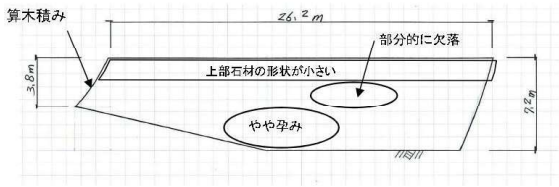
石垣番号	A７	地　区	天守曲輪			
位置図		石垣延長	26.2m			
		角の形状	左	出隅	右	入隅
		石垣高さ	左	3.8m	右	7.2m
		石垣勾配	左	65°	右	50°
		石　質	緑泥片岩			
		石積技法	布積崩し			
		破損状況	中央下部、やや孕み			
			石材の風化、欠落			
		周辺状況	前面は園路			
		その他（上部建造物等）	南多聞

特記事項	石垣の上部約2.5mは、浅野期の築き増し。（和歌山城史話）	調査日：平成24年12月6日	
		石垣危険度	C
