1.城跡等の総括的事項

名称(遺跡名)	史跡福岡城跡	都道府県	福岡県	市町村	福岡市
文化財種別	国指定史跡	指定年月日	昭和32年8月29日	指定面積	480,424.90㎡
その他の指定	福岡城南丸多聞櫓（国指定重要文化財） 福岡城下之橋御門（県指定有形文化財）	その他の法規制	都市計画公園　舞鶴公園 第３種風致地区		
保存活用計画	☐ 有 ☑ 無	整備基本計画	☑ 有 ☐ 無	平成26年6月策定	
調査担当部署	福岡市経済観光文化局史跡整備活用課	整備担当部署	福岡市経済観光文化局史跡整備活用課（史跡） 福岡市住宅都市みどり局みどり整備課（公園整備）		
管理担当部署	福岡市経済観光文化局史跡整備活用課（史跡） 福岡市住宅都市みどり局みどり運営課（公園整備）	指定管理者	公益財団法人福岡市緑のまちづくり協会		
委員会設置状況	福岡城跡建造物等復原整備検討委員会	その他計画

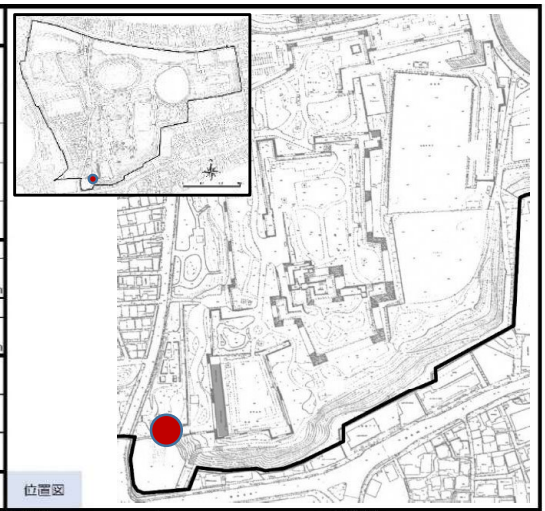
石垣番号	303
地区	三の丸西部
石垣機能・用途	1・3
方位	西
立地面	平坦面
地盤	丘陵
石垣規模 延長	天端：7.9 m　基底部：11.5 m
石垣規模 高さ	左：6.5 m　中央：6.5 m　右：7.0 m
築造時期	築城期
改修時期	不明
現代の修理履歴	不明
石垣分類	D1類型

石垣の変状 緩み	孕み	飛出し・抜け落ち	崩れ	天端の沈下	間詰石の抜け	石材の損傷 剥離	割れ・亀裂・欠損	樹木の影響	その他
隅角部	天端						○				
隅角部	中部						○				
隅角部	基部						○				
築石部	天端	○	◎	◎			◎				
築石部	中部	○	◎	◎			◎				
築石部	基部	○	◎	◎			◎

変位計測 計測の有無	計測方法	計測年	状況	危険度 判定年月日	崩落等の可能性	周辺の土地利用形態から見た危険性	危険度
無				2018年1月30日	AA	A	AA

特記事項	
隅角部	
築石部	築石が全体に前に飛び出し、間詰石はほとんど抜け落ちている
破損要因	明治35年8月1日に発生した鉄物櫓爆発炎上事件の影響か
その他

303面全景（西から）

303面築石部孕み（東から）

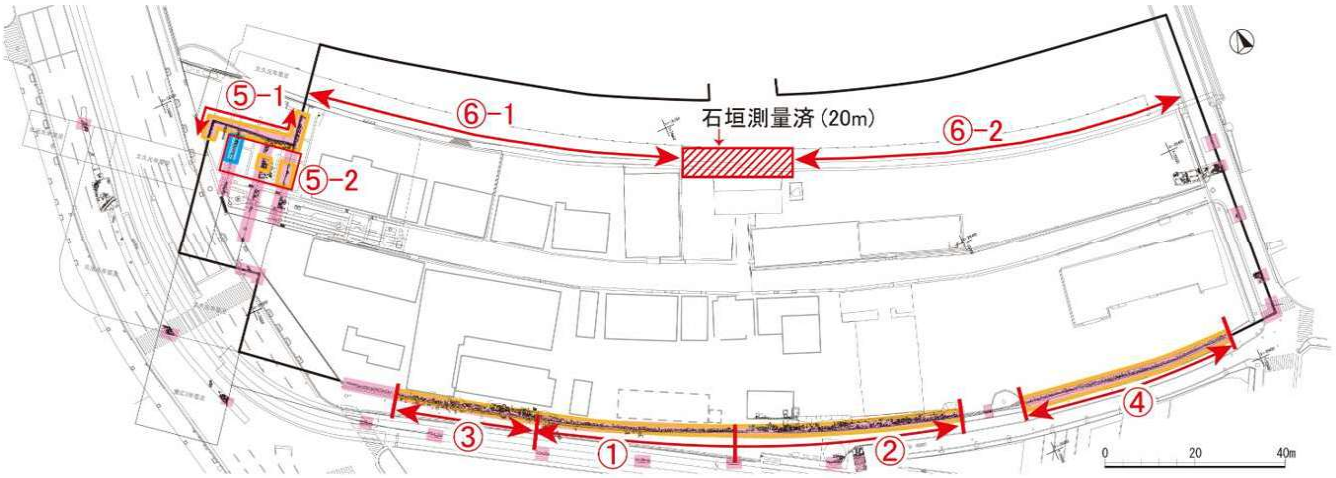
①：石垣検出時測量図
平面図・立面図・断面図(1m毎)有
石垣整備後測量図
平面図・立面図・断面図(1m毎)有
令和８年度　３次元レーザー測量(業務委託)長さ45m・高さ３m

②：石垣検出時測量図
平面図・立面図・断面図(1m毎)有
石垣整備後測量図
平面図・立面図・断面図(1m毎)有
令和８年度　３次元レーザー測量(業務委託)長さ50m・高さ３m

③：石垣検出時測量図
平面図・立面図・断面図(1m毎)有
石垣整備後測量図
平面図・立面図・断面図(1m毎)有
石垣カルテのみ作成・追加測量は無

④：石垣検出時測量図
平面図・立面図・断面図(1m毎)有
石垣整備後測量図
平面図・立面図・断面図(1m毎)有
石垣カルテのみ作成・追加測量は無

⑤-1：石垣検出時測量図
平面図・立面図・断面図(全長30mで６ヶ所)有
石垣整備後測量図
平面図・立面図・断面図(全長30mで８カ所)有
令和９年度　３次元レーザー測量(業務委託)長さ30m・高さ３m

⑤-2：石垣検出時測量図
平面図・立面図・断面図(ガラス蓋部１カ所、露出展示箇所２カ所)有
石垣整備後測量図
平面図・立面図・断面図　無
令和９年度　護岸石垣(露出部)測量(業務委託)長さ10m相当・高さ２m

⑥：石垣現況測量図
約200mのうち表門橋付近20mのみ有・その他は無
⑥-1 令和10年度　３次元レーザー測量(業務委託)長さ90m・高さ３m
⑥-2 令和11年度　３次元レーザー測量(業務委託)長さ90m・高さ３m

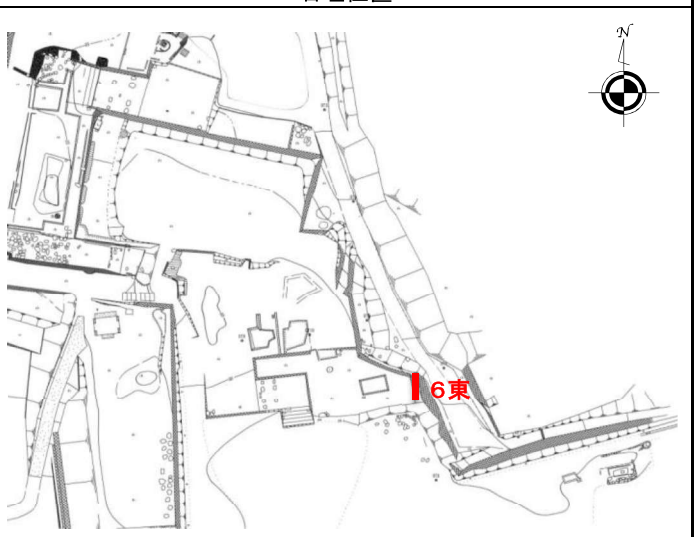
遺跡名	原城跡	石垣位置
地区名	本丸	
石垣番号	6東	
石垣部位		
隅角の形状（右）	出隅	
隅角の形状（左）	ー	
天端延長	4.4	
下端延長	5	
高さ（左）	0.43	
高さ（右）	2.1	
高さ（最高点）	2.1（右）	
石垣勾配（左）	37°	
石垣勾配（右）	68°	
石垣勾配（最高点）	68°（右）	
石材種別	割石（粗）・自然石	
石積技法	野面積み、乱積	
地盤状況	斜面	
危険度	安全

積み直しが粗雑なため、全体的に凹凸があるが、上部に樹木等は無いためハラむ可能性は低い。

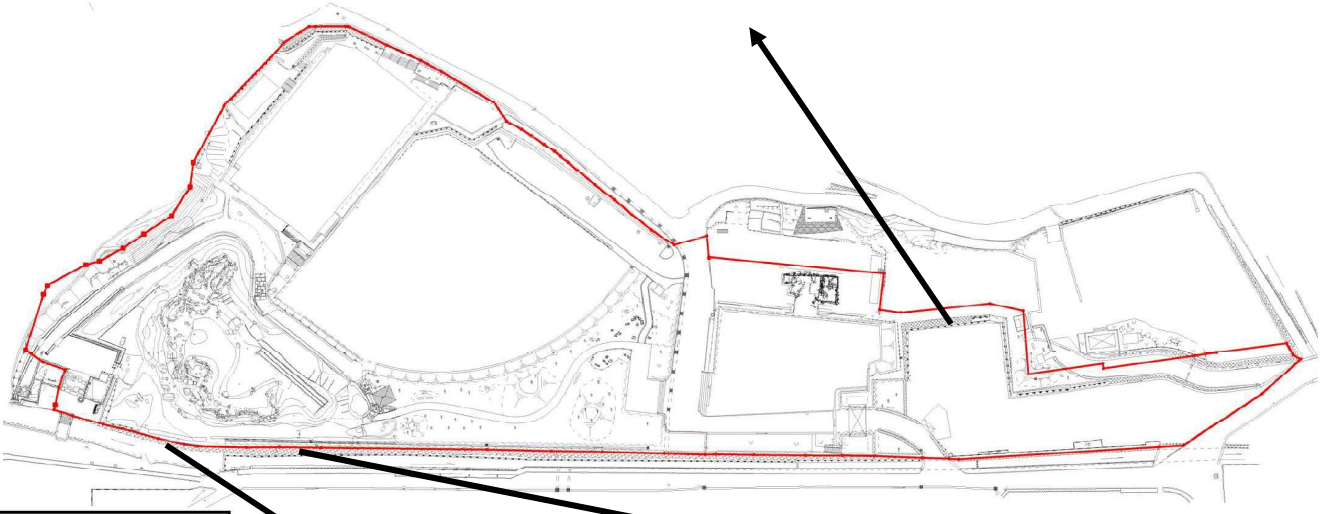
大手門前石垣崩落部

破損状況		膨み	孕み	割れ	抜け落ち	崩れ	植物（根）	天端・地面の沈下	その他	変形の計測	無・有	危険性		
隅角部	天端	○		○	○	○	○					崩落等の可能性		高い
	中部			○										
	裾基部			○	○							周辺の利用形態等から見た危険性		高い
築石（平石）部	天端		○	○	○	○	○							
	中部	○	○	○	○		○					危険度	1次	
	裾基部	○	○	○	○		○						最終

石垣構造内への遮水対策の内容(複数回答可)	☐ 植栽による遮水　☐ 不透水層の設置　☑ 遮水シートの埋設　☐ 表面舗装 ☐ 未実施（既存の表面排水含む） その他［崩落した石垣の天端に応急対策としてゴムシートを敷設している。　］
表面水の排水対策の内容(複数回答可)	☑ 公園施設の既存側溝　☑ 遺構に影響を与えない新設排水　☐ 復元した排水遺構 新設排水の具体的な実施内容［　］ その他［　］
