1.城跡等の総括的事項

名称(遺跡名)	人吉城跡	都道府県	熊本県	市町村	人吉市
文化財種別	国史跡	指定年月日	昭和36年9月2日 （平成15年8月27日追加指定）	指定面積	21,612,212㎡
その他の指定		その他の法規制	人吉市都市公園条例		
保存活用計画	☐ 有 ☑ 無	整備基本計画	☑ 有 ☐ 無	令和2年3月31日策定	
調査担当部署	人吉市教育委員会文化課文化財係	整備担当部署	人吉市教育委員会文化課文化財係		
管理担当部署	人吉市復興建設部都市計画課計画公園係	指定管理者			
委員会設置状況	人吉市指定文化財等保存活用専門会議（H21～）	その他計画

名称(遺跡名)	佐伯城跡	都道府県	大分県	市町村	佐伯市
文化財種別	国指定史跡	指定年月日	令和5年3月20日	指定面積	431,077.87㎡
その他の指定	佐伯城三ノ丸櫓門（県指定有形文化財） オオイタサンショウウオ標準産地（雄池・雌池 県指定天然記念物）	その他の法規制	都市公園法・佐伯市公園条例（城山歴史公園） 景観法・佐伯市景観計画（景観形成重点地区）		
保存活用計画	☑有 ☐無 令和８年３月策定	整備基本計画	☐有 ☑無		
調査担当部署	佐伯市教育委員会社会教育課	整備担当部署	佐伯市建設部建設保全課 佐伯市教育委員会社会教育課		
管理担当部署	佐伯市建設部建設保全課	指定管理者			
委員会設置状況		その他計画

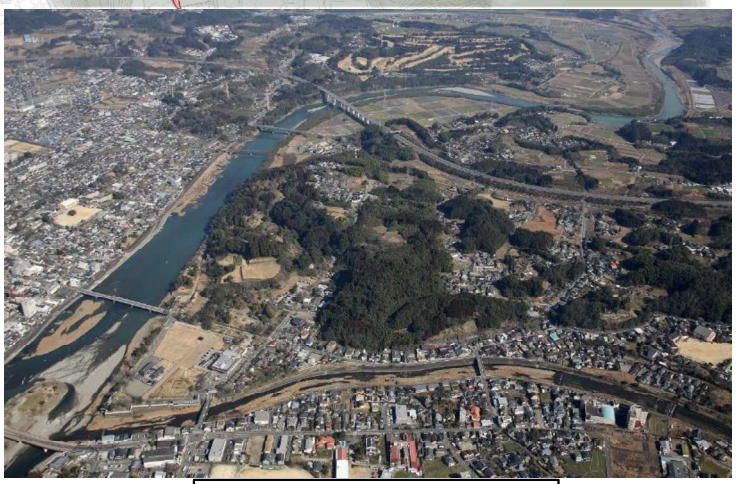
人吉城跡近景（北西から）↑

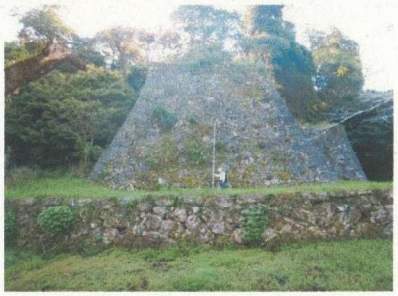
石垣カルテ（表）

破損状況		緩み	孕み	割れ	抜け落ち	崩れ	樹木	天端の沈下	その他	変形の計測	無・有	危険性		
隅角部	天端									観測年・状況		崩落等の可能性		
	中部											周辺の利用形態等から見た危険性		
	裾基部													
築石（平石）部	天端									2024年		危険度	1次	
	中部						○							
	裾基部												最終

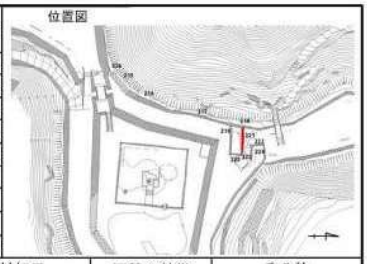
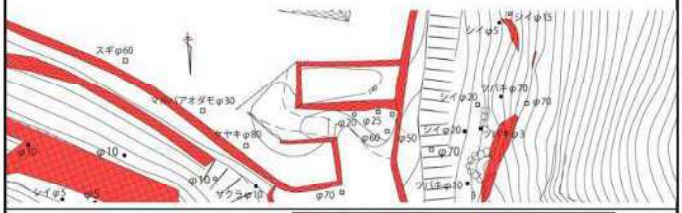
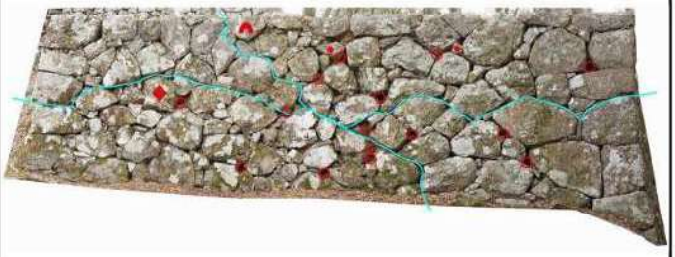
佐伯城跡石垣調査票

現況	劣化の状態								
	歪み	ずれ	割れ	抜け	孕み	崩れ	沈下	樹木	その他
天部									○
中部			○	○					
基底部

石垣に影響を与える要素
・石材のヌケあり。
・中央上部突出石材あり。

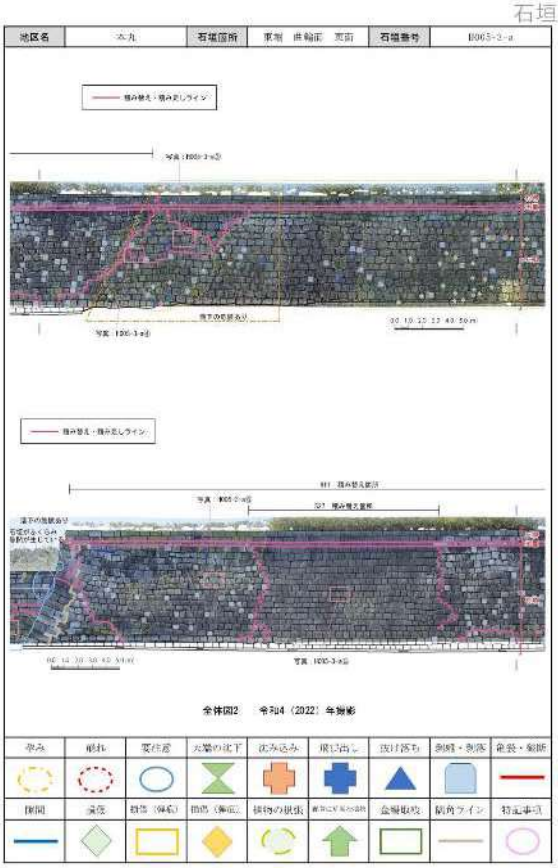
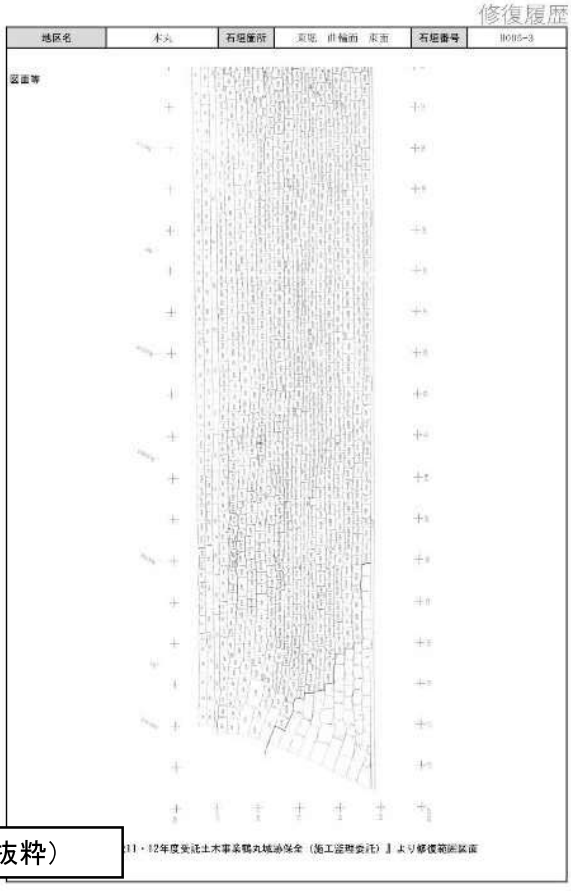
石垣カルテ（抜粋）

地区名	本丸								
石垣箇所	主郭　由輪面　東面								
石垣番号	H005-3-a								
旧石垣番号	A面（A1面、A8面）								
関連する施設	御楼門(鶴丸城)、御見物坂、鹿児島城跡								
石垣の規模等	石垣延長	天端	100.7 m						
		下端	104.5 m						
	石垣高さ	左	7.7 m						
		中央	7.6 m						
		右	6.9 m						
	面積	約735.6 ㎡							
技法の基本的特徴	隅角部	積み方	比較的緩勾配面では、上端2段はやや整形度合いを上げた角石・角脇石であるが、それより下段は、整った大きな石材で横長の精度の出石を用い、面積で石脇石の石材で収まる大きさとするなど、全体的に整然と積上げた典型的な算木積みを呈す。勾配はゆるやかな場合でやや反る。稜線に直線的に長く通す。また、上段の角石には金槌痕の加工を施していない。 一方、南端の比較的急な勾配面上やや異なる。上方体の角石・角脇石で構成しているが、角脇石がやや大きく、角石の右辺より突出へはみ出す。勾配は緩方で積み上げていくが、上部で強く反る。これらの特徴から推測すると御楼門側よりやや後の時期の構築か。 御楼門の同七石積の出角は、ほぼ同じ技で構築。							
		形状	方形						
		面仕上加工	ノミ加工あり						
		石材	溶結凝灰岩						
	築石部	積み方	一部にやや乱れがみられる点、全体的な基本の積み方は、高さを揃えた横長の石材を用いた整った布積みである。ただし、石材の完全な整形化には至っておらず、それらすき間に小間詰めも行っている。特に御楼門直下段の石には当初の石積みが良好に残る。 H005-1～-4の御楼門周の築石とはやや異なる技で構築。時期差の可能性があり、当初は積み							
		形状	方形・多角形・粗加工石						
		面仕上加工	ノミ加工あり						
		石材	溶結凝灰岩						
	築石部の基本勾配	70～70.2度							
	反り	有（無）							
	気食い	有（無）

矢穴	有（無）							
	刻印	有（無）							
石垣履歴	石垣構築	構築時期	江戸期以前	江戸期（前・中・後）	明治・大正期	昭和期	平成・令和期		
	石垣改修	改修時期	江戸期以前	江戸期（前・中・後）	明治・大正期	昭和期	平成・令和期		
		改修範囲	全部・一部	全部・一部	全部・一部	全部・一部	全部・一部		
		改修起因		本格から石垣への転写	御新営の設置	豪雨	経年劣化		
調査年月日	令和4（2022）年1月・9月・11月・12月			調査者	業務担当・技術・手・石質・変質・他

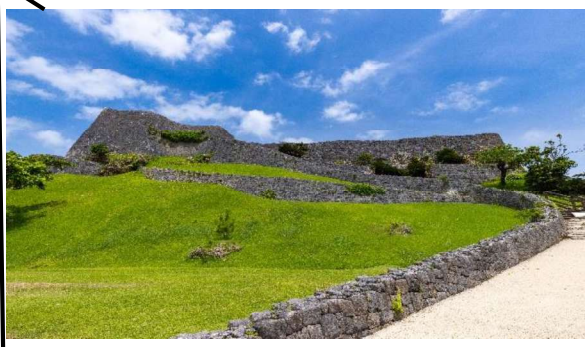
一の曲輪～二の曲輪南壁および基岩盤

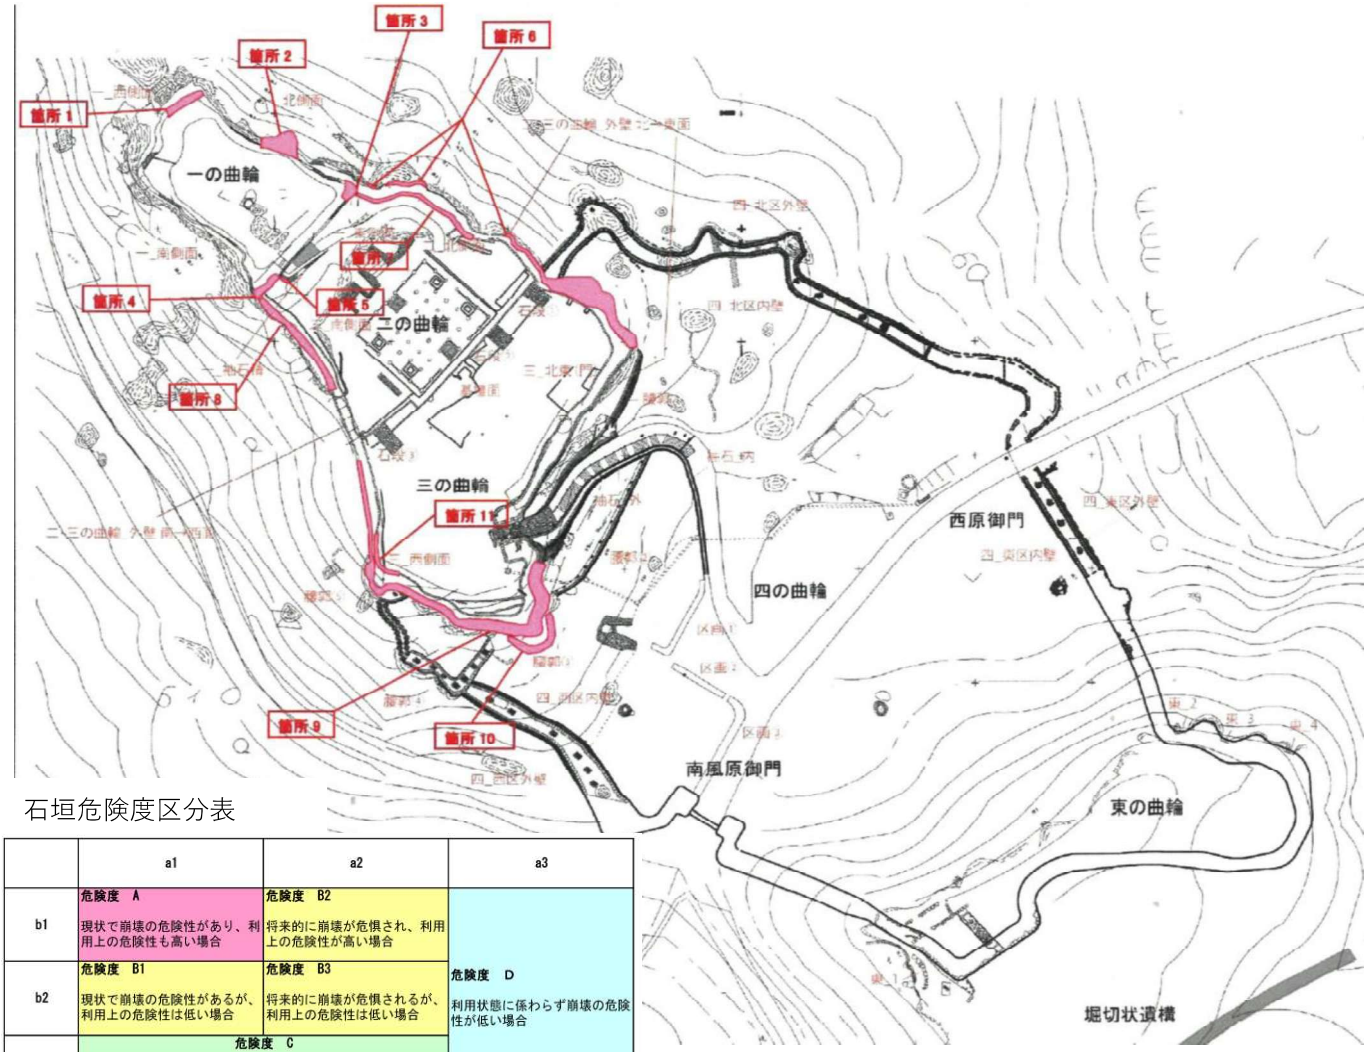
石垣危険度区分表

a1	a2	a3
b1	危険度　A 現状で崩壊の危険性があり、利用上の危険性も高い場合	危険度　B2 将来的に崩壊が危惧され、利用上の危険性が高い場合	危険度　D 利用状態に係わらず崩壊の危険性が低い場合
b2	危険度　B1 現状で崩壊の危険性があるが、利用上の危険性は低い場合	危険度　B3 将来的に崩壊が危惧されるが、利用上の危険性は低い場合	
b3	危険度　C 崩壊の危険性や危惧はあるものの、利用上の危険性がほとんど無い場合

石垣番号	名称	崩壊する危険性区分	利用上の危険性区分	危険度区分	備　考
00	基礎部	a1	b1	A	
01	一の曲輪　内壁	a1	b1	A	
02	一の曲輪外壁　東側面①	a1	b1	A	
03	一の曲輪外壁　東側面②	a1	b1	A	
04	一の曲輪外壁　南側面	a2	b1	B2	
05	一の曲輪外壁　西側面	a1	b1	A	
06	一の曲輪外壁　北側面①	a1	b1	A	
07	一の曲輪外壁　北側面②	a1	b1	A	
08	一の曲輪外壁　北側面③　二段目	a2	b2	B3	
09	一の曲輪　袖石積（石段）	a1	b1	A	
10	二の曲輪内壁　南側面	a2	b1	B2	
11	二の曲輪内壁　北側面	a1	b1	A	
12	二の曲輪　基壇正面	a2	b1	B2	
13	二の曲輪　石段①	a2	b1	B2	
14	二の曲輪　石段②	a2	b1	B2	
15	二の曲輪　石段③	a2	b1	B2	
16	三の曲輪内壁　西側	a1	b1	A	
17	三の曲輪　内壁北東（門）	a2	b1	B2	
18	三の曲輪　袖石積（石段）内側	a2	b1	B2	
19	三の曲輪　袖石積（石段）外側	a2	b1	B2	
20	二・三の曲輪外壁　南→西面	a1	b1	A	
21	二・三の曲輪外壁　北→東面	a1	b1	A	
22	四の曲輪　北区内壁	a2	b2	B3	
23	四の曲輪　北区外壁	a2	b3	C	
24	四の曲輪　東区内壁	a2	b1	B2	
25	四の曲輪　東区外壁	a2	b1	B2	
26	四の曲輪　西区内壁	a2	b1	B2	
27	四の曲輪　西区外壁	a2	b2	B3	
28	腰郭①	a2	b1	B2	
29	腰郭②	a2	b1	B2	
30	腰郭③　外側_内側	a1	b1	A	
31	腰郭④	a1	b2	B1	
32	腰郭⑤	a1	b2	B1	
33	四の曲輪　区画石積①	a2	b1	B2	
34	四の曲輪　区画石積②	a2	b1	B2	
35	四の曲輪　区画石積③	a2	b1	B2	
36	東の曲輪	a1	b3	C

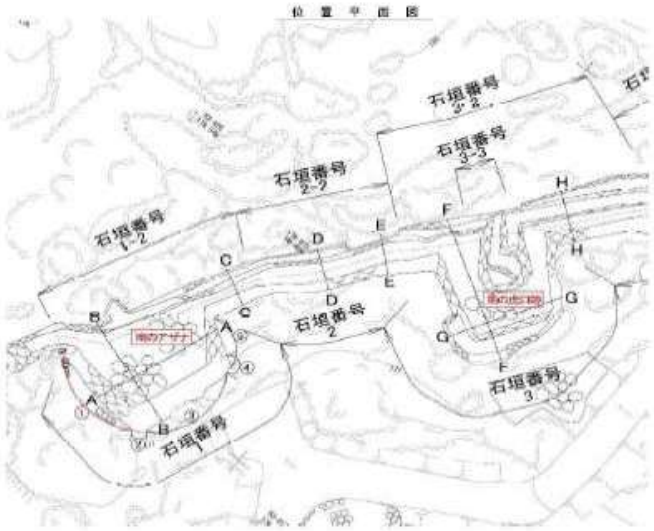
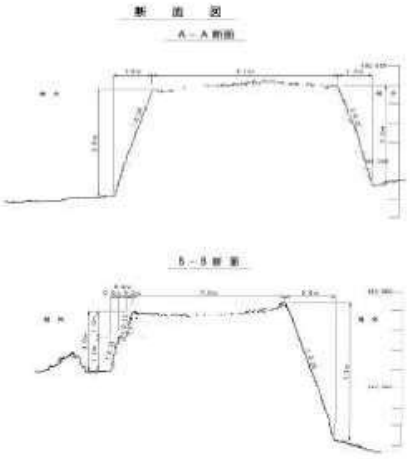
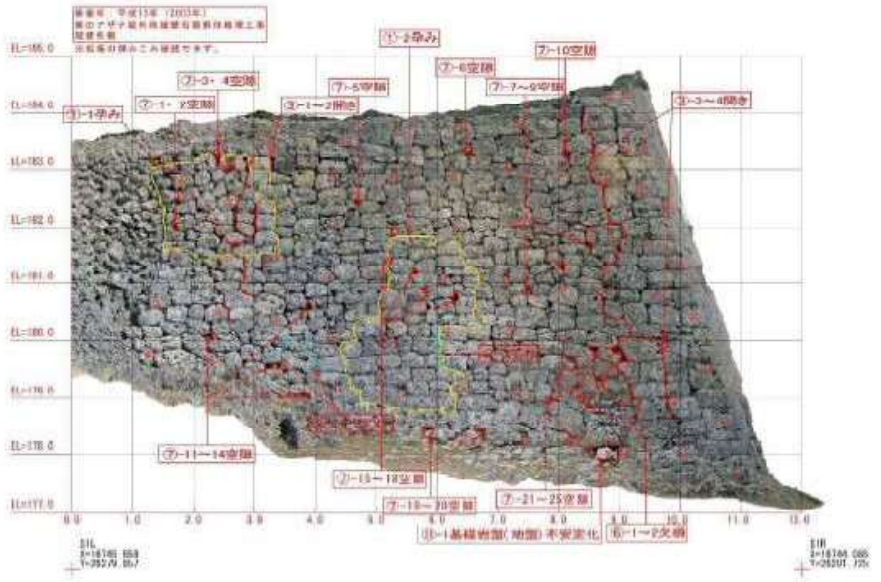
石垣諸元	石垣番号	1	位置番号	①	地区	南のアザナ	石垣部位	城外	方位	南	
	積み方	布積み	石材の加工	切り込み接ぎ	基礎部	岩盤上（琉球石灰岩）に築造	立地面	斜面			
整備記録	平成15年（2003年）面積≒25㎡：南のアザナ城外側城壁石積解体修理工事										
被災記録等											
備考

石垣番号	1	位置番号	①	地区	南のアザナ	石垣部位	城外	方位	南						
変状状態	①孕み	②ずれ	③目地の開き	④亀裂	⑤抜け落ち	⑥欠損	⑦空隙	⑧空洞	⑨裏込め材の流出	⑩基礎部の洗掘	⑪基礎岩盤(地盤)不安定化	⑫傾倒	⑬その他		
変状数（箇所）	2	3	4	-	-	2	25	-	-	-	1	-	-		
個々の危険性区分	a2	a2	a2	-	-	a3	a2	-	-	-	a3	-	-		
						崩壊の危険性区分		a2	利用影響危険性区分		b1	危険度			B2

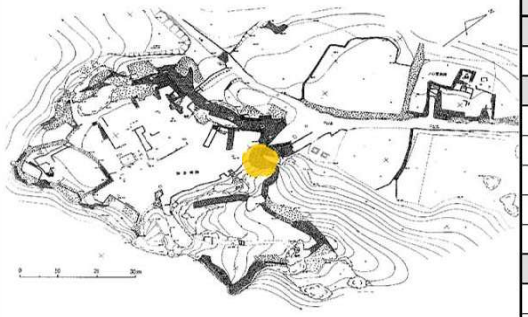
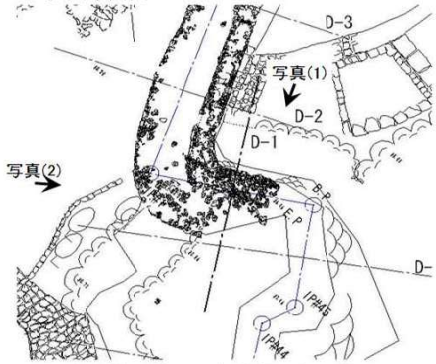
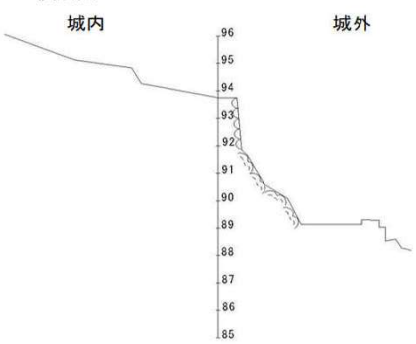
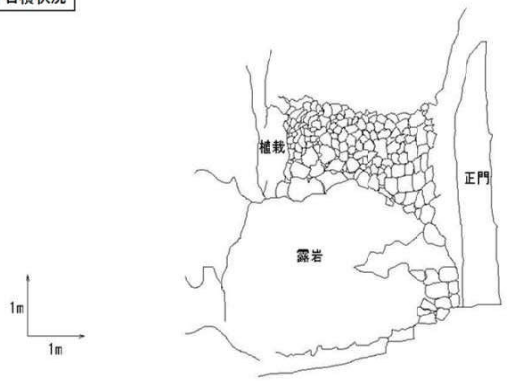
調査地点	D-1周辺（正門の南東側の石積）	シート番号	No. 1
調査位置図		調査年月日	H18（'06）年3月7日
		調査員氏名	
		発掘調査	（未）　済
		主な遺構：	石積
		保存状況	
		日地のゆるみ、植物の着生	
		危険度	
		小

・自然岩を利用し、その上に石積を設置している。
