1.城跡等の総括的事項

名称(遺跡名)	史跡甲府城跡	都道府県	山梨県	市町村	甲府市
文化財種別	国指定史跡	指定年月日	平成31年2月26日	指定面積	64,139㎡
その他の指定		その他の法規制	都市公園法、都市計画法、景観法、甲府市風致地区条例、山梨県風致地区条例		
保存活用計画	☑ 有 ☐ 無　令和2年10月30日	整備基本計画	☑ 有 ☐ 無	令和4年3月31日	
調査担当部署	山梨県観光文化・スポーツ部　文化振興・文化財課 埋蔵文化財センター	整備担当部署	山梨県観光文化・スポーツ部 山梨県県土整備部		
管理担当部署	山梨県観光文化・スポーツ部 山梨県県土整備部	指定管理者	―		
委員会設置状況	史跡甲府城跡保存整備委員会 史跡甲府城跡調査検討委員会（令和８年～）	その他計画	―		
城郭等の概要	甲府城は10年３月の武田氏滅亡以後に築城が開始され、豊臣政権下で完成されたと考えられている。築城開始時期については天正年間の徳川期とする説や豊臣政権下の羽柴秀勝期とする説などもある。完成期は浅野家の家紋瓦の出土例や記録などから浅野長政・幸長父子の時期と見られている。甲府城跡の指定地内に残る石垣の大半は、この間に築かれたものと考えられている。慶長５年の関ヶ原の戦い以降、浅野氏が和歌山へ転封となると甲斐国は徳川氏の直轄領となる。徳川綱重期の寛文４年には幕府から２万両をいただく記録があり、城内の改修工事が実施された可能性がある。特に築城当初は石垣が築かれず、土羽の状態であったと考えられる楽屋曲輪西側に石垣が築かれたと推測されている（明治期の写真に布積みに石垣が写る）。宝永元年から享保９年までの柳沢期にも御殿群や曲輪の増設がなされた。その後は幕府直轄となり明治維新を迎える。石垣や曲輪の取り壊しや、堀の埋め立てなどが徐々に実施されていく。				
石垣の面積	約22,450 ㎡	石垣の総延長	約1.8 ㎞		
石垣の特徴	大半が築城期の野面積み石垣である。一部に布積みの切り込み接ぎの石垣がみられる。野面積みの石垣はいずれの乱積みで、築石には矢割りやハツリ、ノミ加工などの加工痕がみられるものも多い。矢穴の幅は概ね12cm程度。隅角部の算木積みは左右交互の順序の乱れや石材の縦遣いなどがみられる。勾配は直線的で60°程度。築石に利用されている石材は、いずれも安山岩。

名称(遺跡名)	史跡松本城	都道府県	長野県	市町村	松本市
文化財種別	国指定史跡	指定年月日	昭和5年11月19日（昭和45年・平成19年・平成25年・平成26年・平成27年・平成28年・平成29年追加指定）	指定面積	93,675.6㎡
その他の指定	松本城天守（天守、乾小天守、渡櫓、辰巳附櫓、月見櫓）（それぞれ国宝）	その他の法規制	都市計画法(都市公園、用途地域、風致地区、高度地区

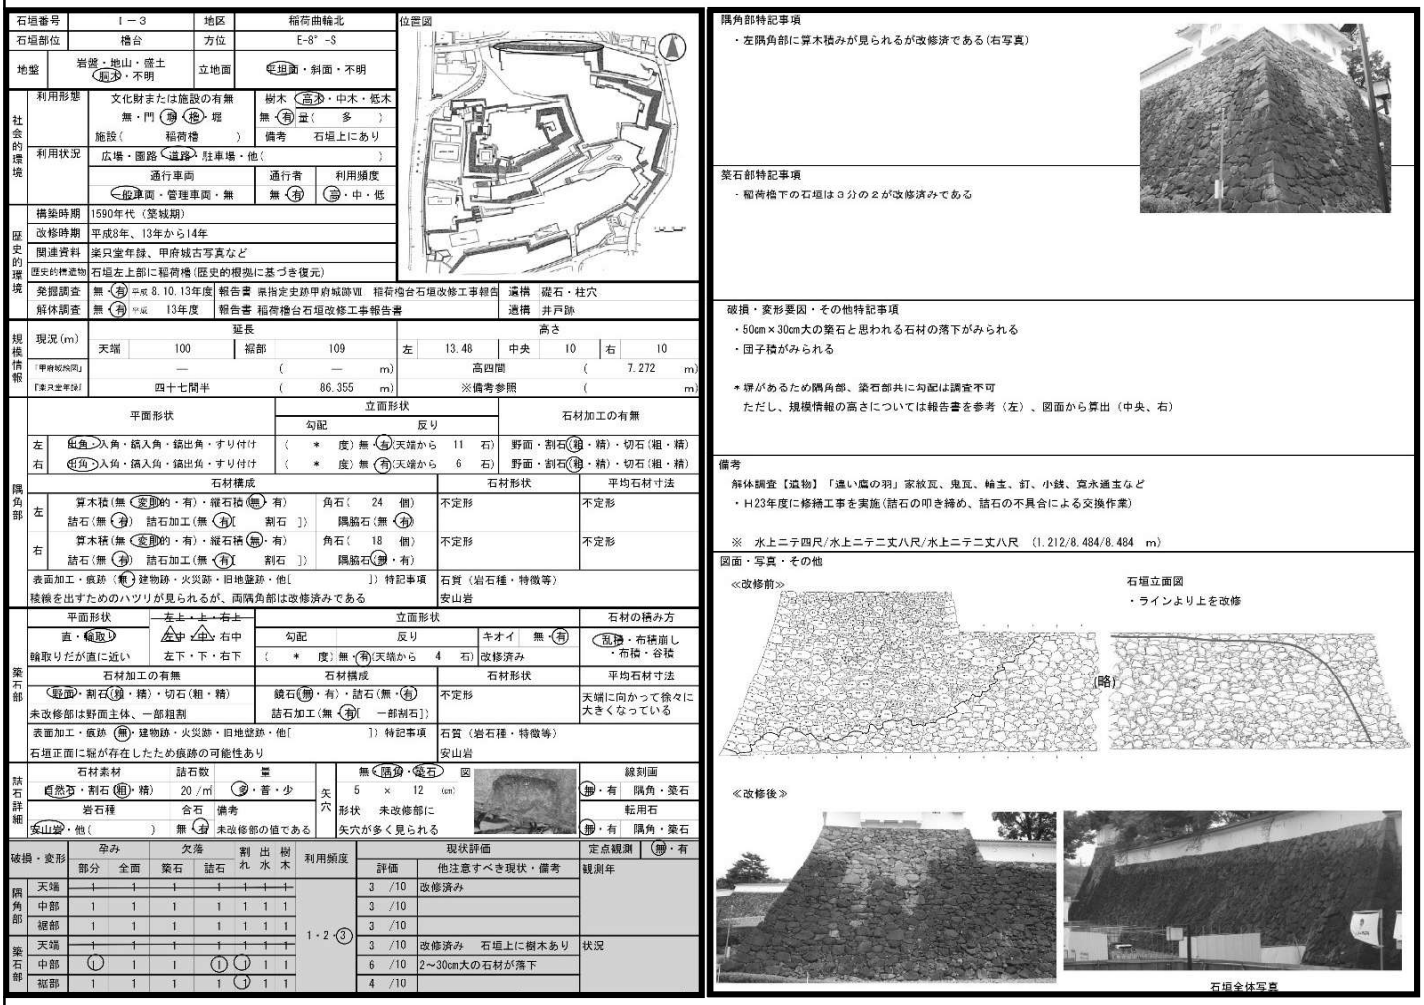
石垣番号	Ⅰ－3	地区	稲荷曲輪北
石垣部位	櫓台	方位	E-8°-S
地盤	岩盤・地山・盛土・(腐水)・不明	立地面	(平坦面)・斜面・不明

孕み 部分	孕み 全面	欠落 築石	欠落 詰石	割れ	出水	樹木	利用頻度	現状評価 評価	現状評価 他注意すべき現状・備考	定点観測 (無)・有
隅角部 天端	1	1	1	1	1	1	1	1・2・(3)	3 /10	改修済み	観測年
隅角部 中部	1	1	1	1	1	1	1		3 /10		
隅角部 裾部	1	1	1	1	1	1	1		3 /10		
築石部 天端	1	1	1	1	1	1	1		3 /10	改修済み　石垣上に樹木あり	状況
築石部 中部	(1)	1	1	(1)	(1)	1	1		6 /10	2～30cm大の石材が落下	
築石部 裾部	1	1	1	1	(1)	1	1		4 /10

隅角部特記事項
・左隅角部に算木積みが見られるが改修済である（右写真）

築石部特記事項
・稲荷櫓下の石垣は３分の２が改修済みである

破損・変形要因・その他特記事項
・50cm×30cm大の築石と思われる石材の落下がみられる
・団子積がみられる

備考
解体調査【遺物】「遠い鷹の羽」家紋瓦、鬼瓦、輪宝、釘、小銭、寛永通宝など
・H23年度に修繕工事を実施（詰石の叩き締め、詰石の不具合による交換作業）

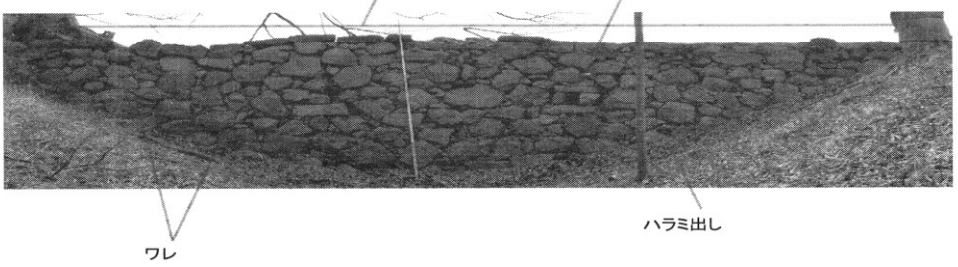
石垣番号	1－2	地区	本丸東虎口	石垣様式	積み方	野面積・打込ハギ
グリッドNo.	F－11，G－12				石積工法	布積崩し
場所	空堀				角石（算木） 左	－
角の形状	左隅角	－			角石（算木） 右	－
	右隅角	－			その他	－
石垣部位	北面				石材	緑色凝灰岩
上部構造物	無				刻印・転用石など	－

破損状況及び破損要因	良好	欠損	ズレ	ハラミ	ワレ	欠け剥離	陥没	崩落	間詰めのヌケ	その他焼損等	軽微な改変	その他
	－	n－1（天端）	－	t－1	n－2 n－3	n－5	－	－	n－5	－	－	－

築造時期	仙石忠政在城期か	石垣危険度	破損状態	a2
改修等	－		影響の程度	b2
発掘調査	－		総合判定	B3
文献史料	「仙石家譜」			
測量履歴	－

全体に石材のワレ、剥離は少ない。
間詰石が多いが、抜け落ちや緩みは少ない。

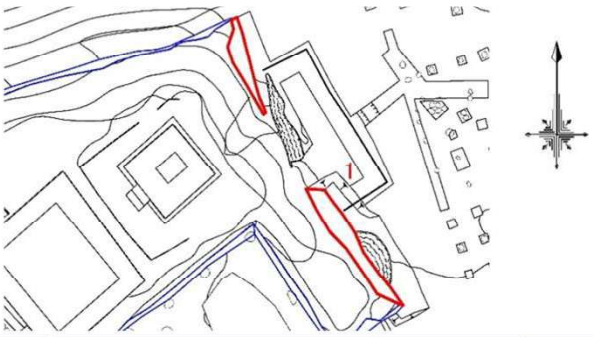
石垣番号	1	地区	主郭
石垣部位	主郭SV1	方位	北東
地盤	岩盤・地山・盛土・胴木・不明	立地面	平坦面・斜面(　度)

破損		緩み	孕み	割れ	抜け落ち	崩れ	樹木	天端の沈下	その他
隅角部	天端					有			
	中部					有			
	裾基部								
築石部	天端					有	有		
	中部	南:有	有	有					
	裾基部

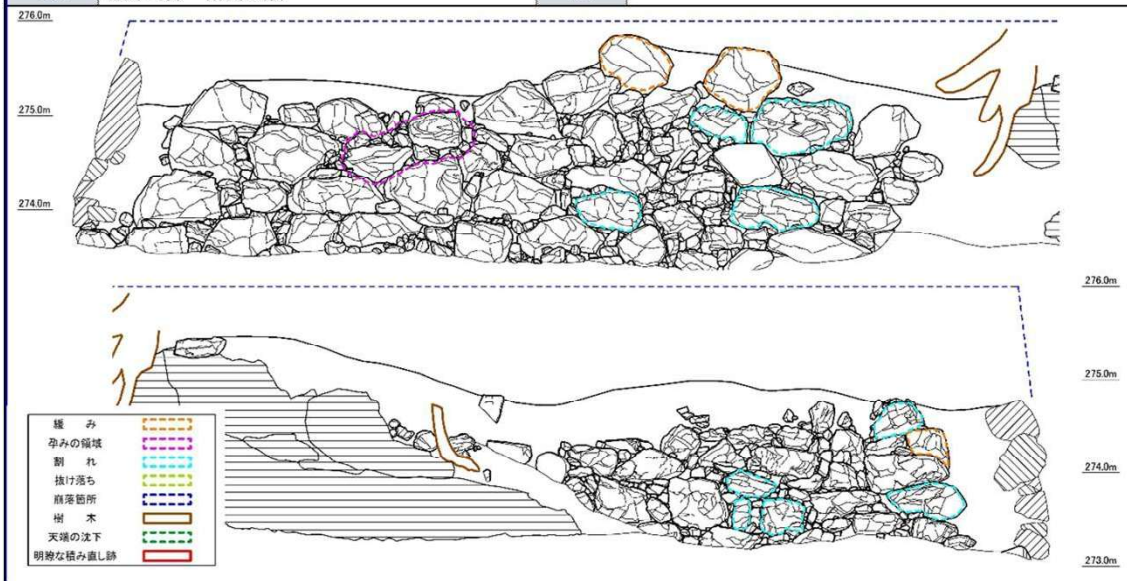
崩落等の可能性	無
周辺の利用形態等から見た危険性	無
危険度 1次	
危険度 最終
